通学路の危険箇所<平泉①>

通学路の危険箇所<平泉②>

通学路の危険箇所<長島>

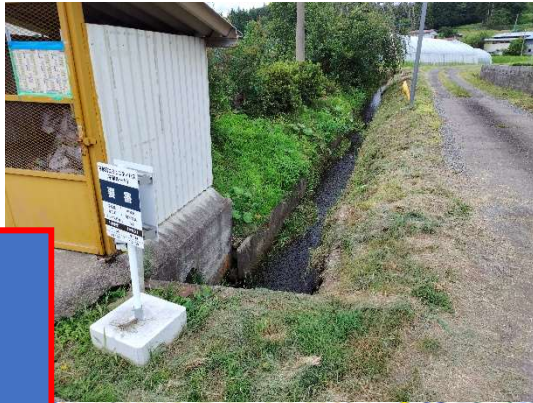
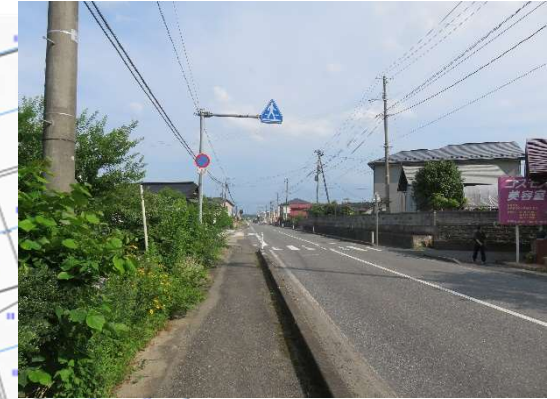
水路に蓋や柵がなく危険

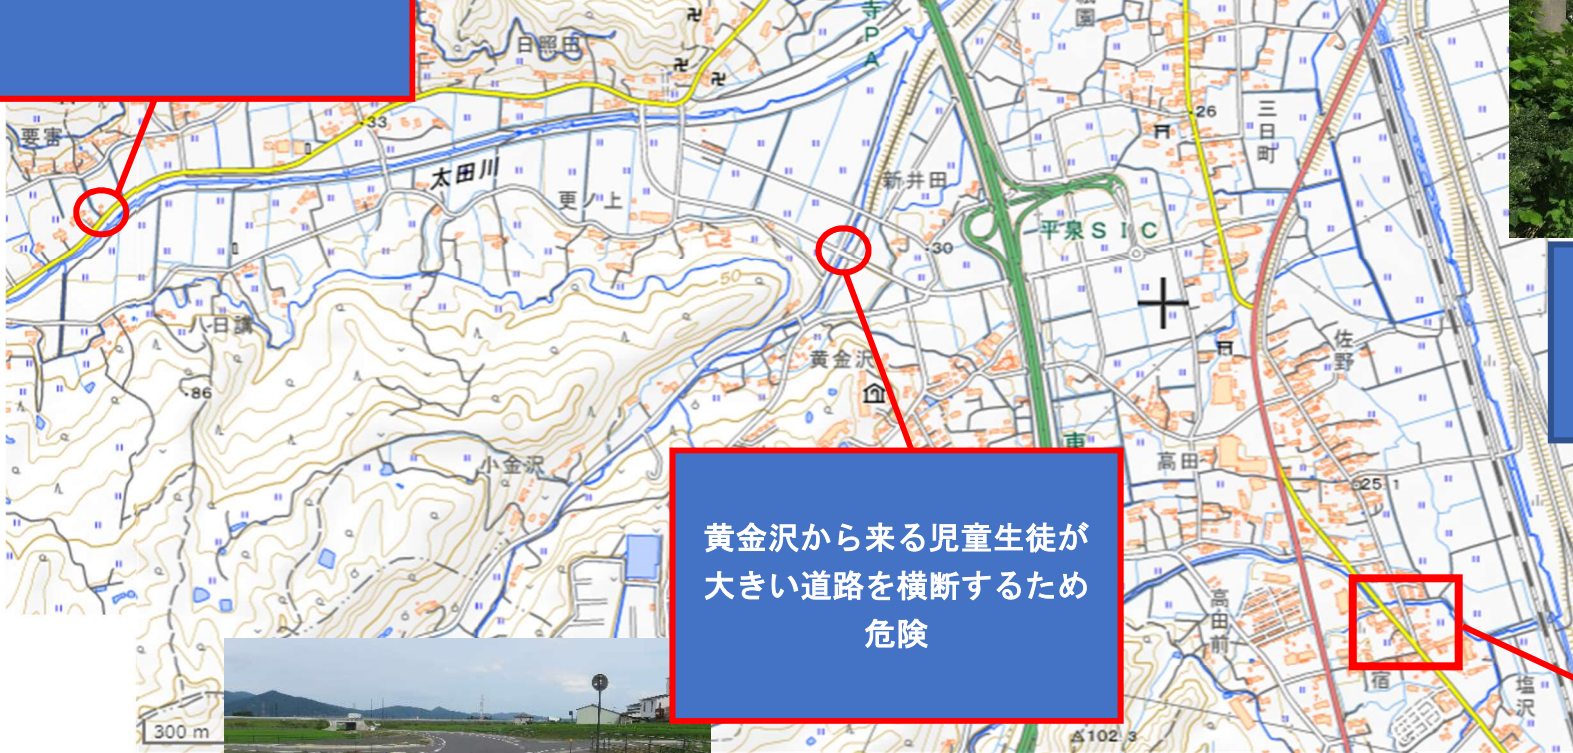
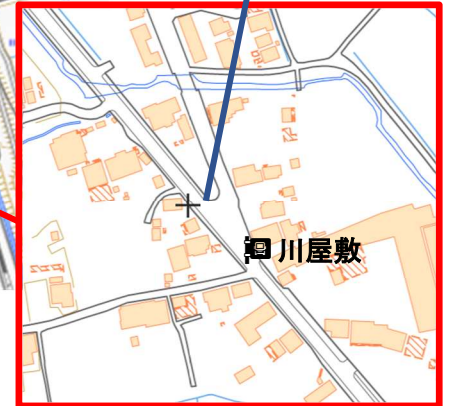
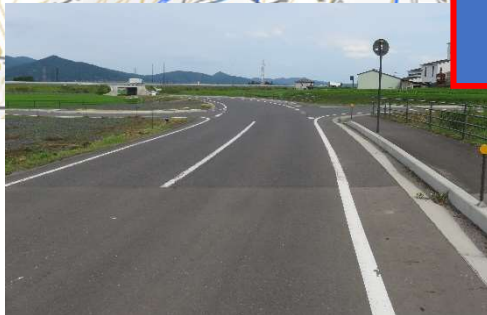
昨年度、事故が起きた現場。横断歩道あり。

黄金沢から来る児童生徒が大きい道路を横断するため危険

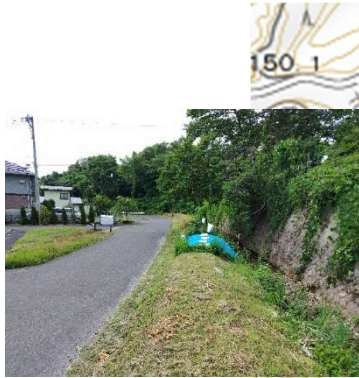
カーブや物置等により見通しが悪い。登下校時の交通量が多い。金鶏山方面から降りてくる児童生徒が横断する際に危険である。

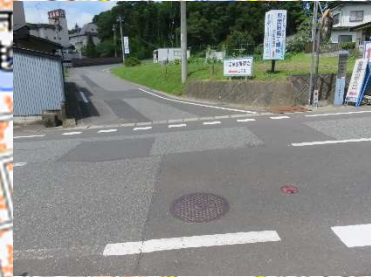
大雨で冠水することがあり危険

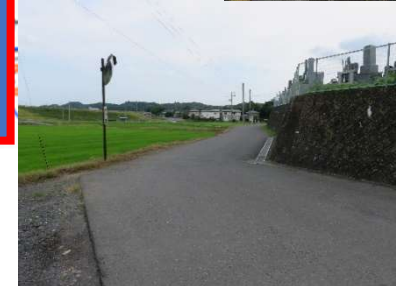
標識が重なり横断歩道の標識が見えにくく。

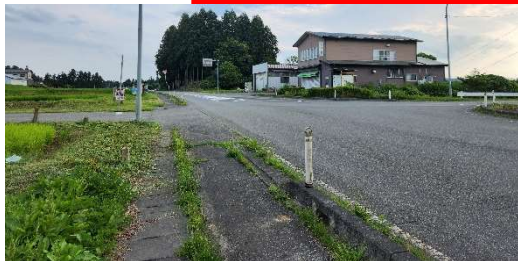
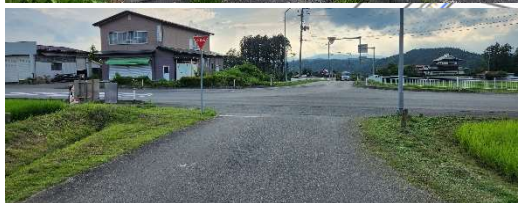
交通量が多い交差点であるが、横断歩道がなく危険。

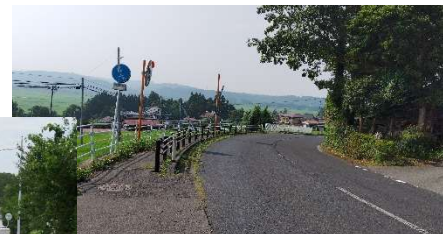
南に向かって下り坂の右カーブになっており、冬場に曲がり切れずに道路を逸脱する車があり危険。

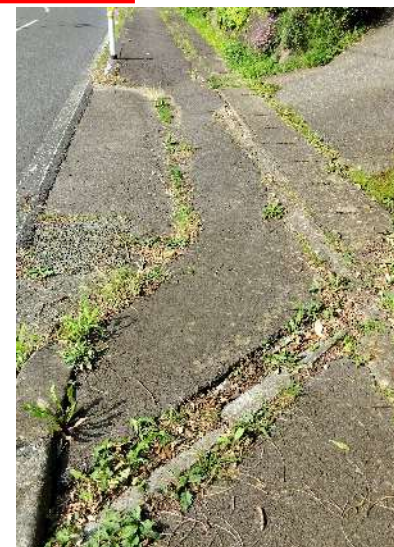
歩道と側溝の境目に段差があり危険

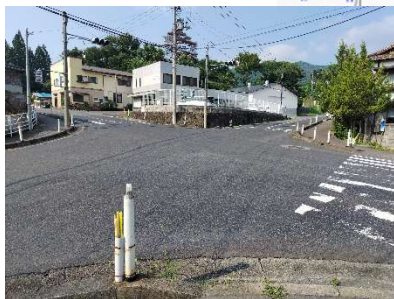
旧 JA 長島支店から長島保育所まで片側にしか歩道がない。

事故の際、車が歩道へのりあげることがあり危険。

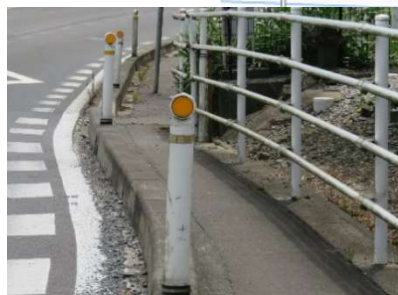
歩道がものすごく狭く危険。
