# 観自在王院跡第16次現地説明会資料

令和6年11月2日 午後1時～  
平泉文化遺産センター

## 2、調査の概要

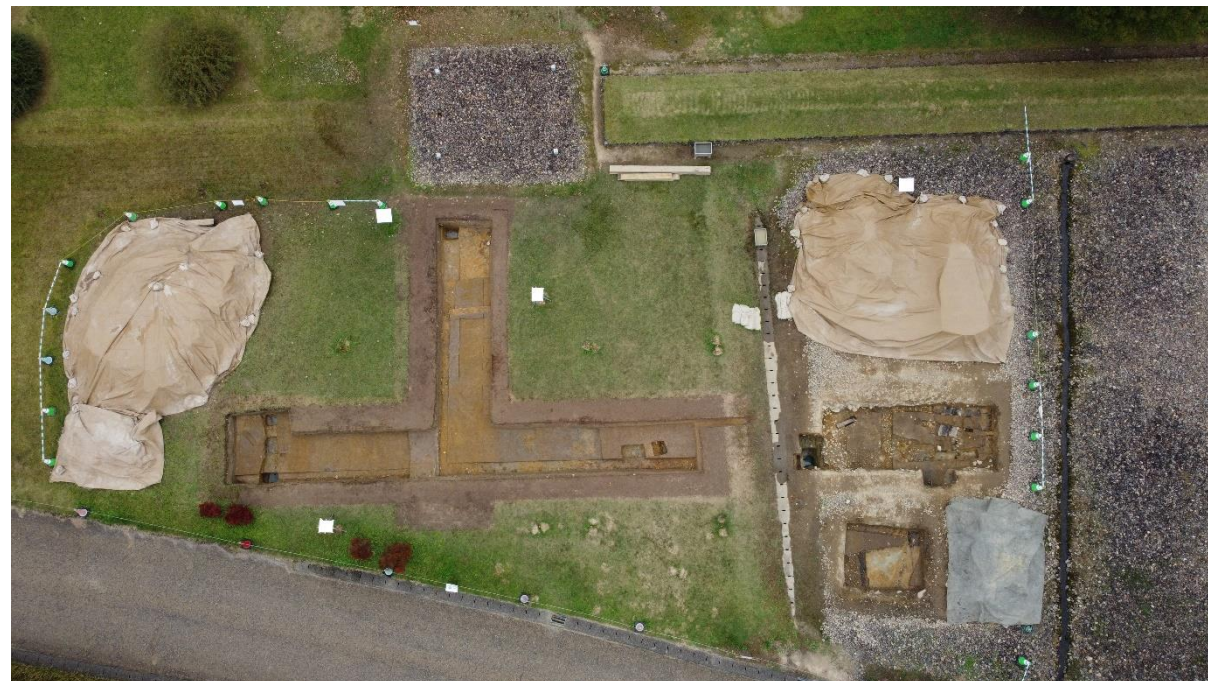
今回は、昭和 47 年の 4 次調査で見つかった舞鶴が池へ水を引く導水路の確認と観自在王院西門跡の外側（西側）の道路を確認することを目的とした調査を行いました（写真 1）。

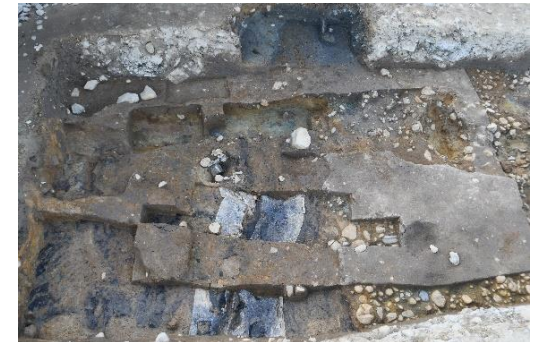
写真 2 再確認した導水路（東から）

○導水路：4 次調査では毛越寺北側の弁天池方向から舞鶴が池への導水路が確認されています。今回の調査では南側調査区でこの導水路を再確認し、幅は 55cm 前後、深さは石敷の面から 10cm 前後であることを確認しました（写真 2）。

- ① 南側調査区では 4 次調査で見つかった導水路を再確認しました。導水路と石敷のそれぞれが造られた時期については調査を進め、今後検討していきます。
- ② 南側調査区と北側調査区の間で東西方向の溝跡が見つかりました。この溝跡の性格や年代については今後検討していきます。
- ③ 昨年度調査で確認された新旧二時期の石敷が今年度調査区にも続いていることを確認しました。
- ④ 北側調査区の石敷は南側と比べて疎らな状態で見つかりました。また、石敷が確認された面の高さは南側よりも約 25cm 高いことがわかりました。この地形の高低差や石敷の密度の差については今後検討していきますが、西門前は道路と異なる使い方をされていた可能性があります。

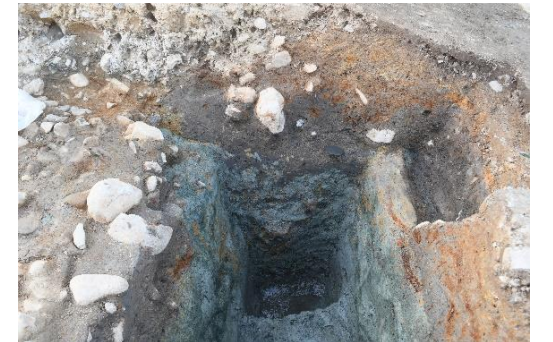
写真 3 溝跡（東から）

○溝跡：南側調査区の北端部で見つかった深さ 1 m 程度、幅約 70cm の溝跡です。底には砂が堆積していたことから水が流れていたと考えられます（写真 3）。平成 6 年度の第 9 次調査で今回の調査区と隣接する町道部分を発掘した際に見つかった溝跡の続きにあたる部分です。現在でもこの溝跡に沿って U 字溝が造られており、昭和の整備以前からこの場所が用水路に使われていたとみられます。

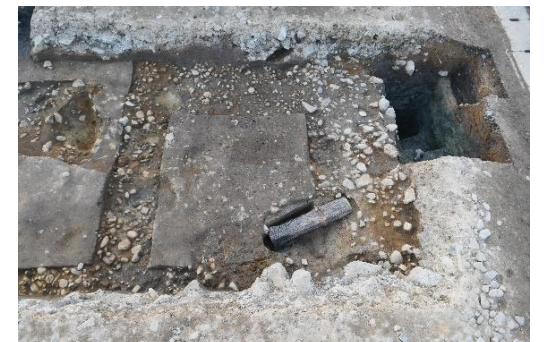
写真 4 南側調査区の石敷（東から）

○石敷：南側調査区で見つかった石敷は、粘土に埋め込まれた 10cm 強の石と、それよりもやや上位で見つかった 10cm 弱の小ぶりのものがあることから、昨年度の調査と同様に新旧二時期の可能性を考えています（写真 4）。北側調査区では 10cm 弱の石が疎らに見つかりました（写真 5）。また、東西方向の溝跡が見つかった付近を境にして高低差があります。

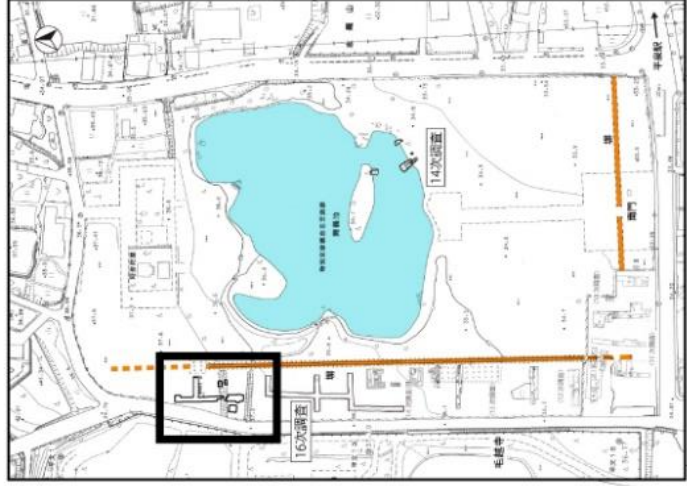
観自在王院跡 第16次平面図

西門跡

<第16次調査>

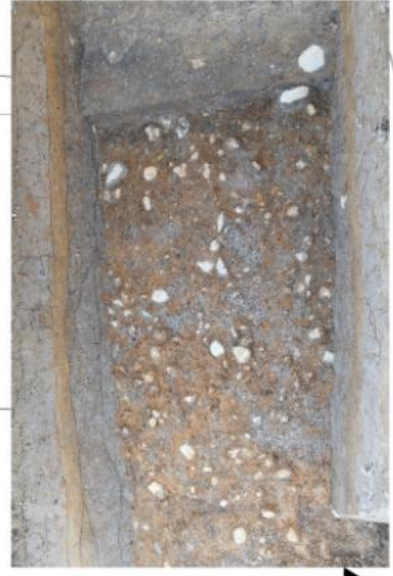
写真5 (西から撮影)

写真 5 北側調査区の石敷（西から）
